Rapport de l'état relatif à la présence d'agent de dégradation biologique du bois

Numéro de dossier : 09/IMO/0531
Norme méthodologique employée : AFNOR XP P 03-200
Date du repérage : 10/03/2011
Heure d'arrivée : 08 h 30
Durée du repérage : 01 h 45

Localisation du ou des bâtiments :
Département : **13015**
Commune (suivi du lieudit) : **Marseille**
Adresse (avec numéro de rue, voie) : **20, chemin de la Madrague Ville**

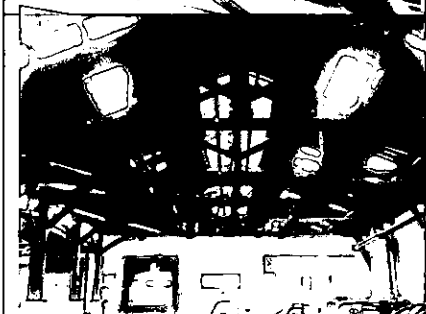
Photo n° 5
Localisation : Parking/Chargement et Déchargement
Ouvrage : Solives et charpente Vue d'ensemble
