Sommaire du rapport

JS 1401.005 SCILE
CEDRE-13015

Désignation du bien : **Adresse :** 5 boulevard Savigné
13015 MARSEILLE

Type / Situation : Entrepôt et bureaux

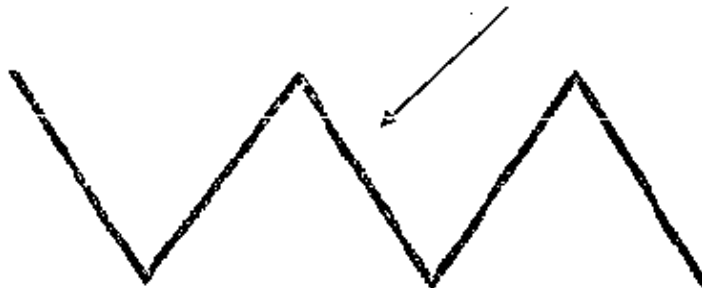
TOITURE EN AMIANTE CIMENT DE
L'ENTREPOT, sur jugement personnel de
l'opérateur (photo 2)

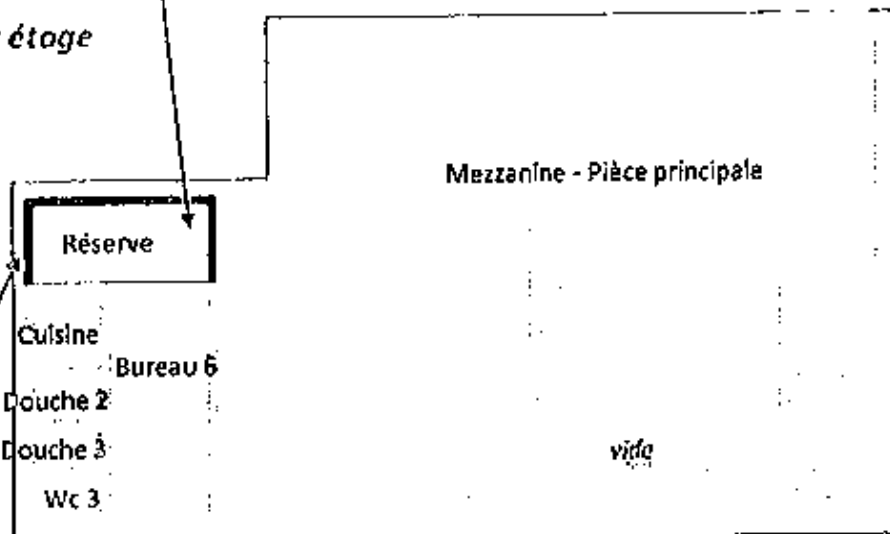
1er étage

TOITURE EN AMIANTE CIMENT DE LA RESERVE, sur jugement personnel de l'opérateur (photo 1)
