Rapport de mission de repérage des matériaux et produits contenant de l'amiante pour l'établissement du constat établi à l'occasion de la vente d'un immeuble bâti

Adresse du bien	24 Chemin de la Madrague Ville, 13015 MARSEILLE
Description sommaire	Bâtiment industriel. Bureaux et locaux professionnels (R + 1) avec cour devant.
Localisation lot principal	Sans objet
Désignations des lots	Non communiquées
Références cadastrales	Section : 901 H, N° parcelle(s) : 69
Nature et situation de l'immeuble	Immeuble bâti, bien non indépendant
Permis de construire délivré en	De 1949 au 01/07/1997
Fonction principale du bâtiment	Habitation

Commande effectuée le	12/12/2017
Visite réalisée le	19/12/2017 à 16:15
Opérateur de repérage et certification	André PAWLIEZ. Le présent rapport est établi par une personne dont les compétences sont certifiées par : SOCOTEC Certification France 1 Rue René Anjoly - 94250 GENTILLY (Réf : DTI / 0708-100)
Assurances	M.M.A. RCP n° 113.216.697 - Montant de garantie : 1.500.000 € - Date de validité : 30/06/2018 et tacite reconduction
Laboratoire accrédité (analyse)	Sans objet
Pièces jointes	Attestation d'assurance, certificat de compétence et Consignes générales de sé

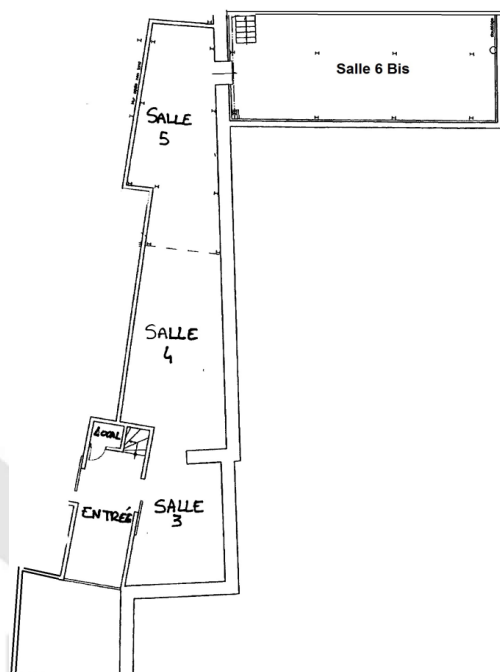
Rez-de-chaussée

17. Croquis permettant de localiser les prélèvements et les matériaux ou produits contenant de l'amiante

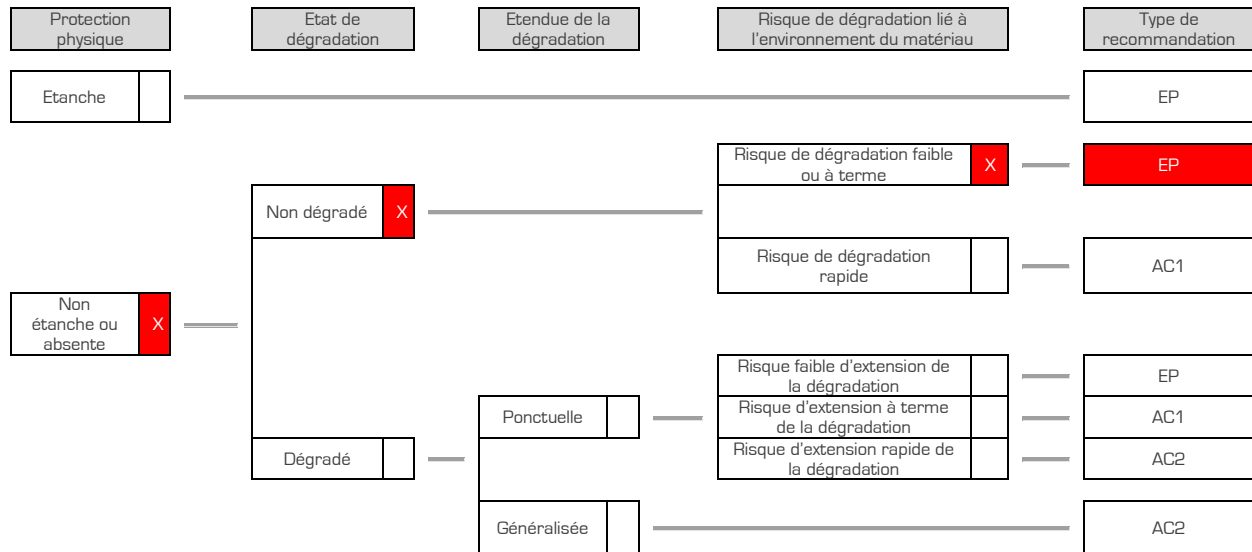
Evaluation de l'état de conservation et du risque de dégradation des MPCA liste B

Extérieur - Toiture : Plaque(s)

Conclusion	Evaluation périodique
N° de dossier	DIA-APZ00-1712-329
Date de l'évaluation	19/12/2017
Bâtiment	Sans objet
Local ou zone homogène	Extérieur - Toiture, zone homogène numéro 1
Destination déclarée du local	Bâtiment industriel.

Faire réaliser une « **évaluation périodique** », car le type de matériau ou produit concerné contenant de l'amiante, la nature et l'étendue des dégradations qu'il présente et l'évaluation du risque de dégradation ne conduisent pas à conclure à la nécessité d'une action de protection immédiate sur le matériau ou produit. Cette évaluation périodique consiste à :

- a) Contrôler périodiquement que l'état de dégradation des matériaux et produits concernés ne s'aggrave pas et, le cas échéant, que leur protection demeure en bon état de conservation ;
- b) Rechercher, le cas échéant, les causes de dégradation et prendre les mesures appropriées pour les supprimer.
